Bildunterschriften

Die Baldhamer Wohnanlage im Gustav-Mahler-Weg bietet Mietern und Eigentümern großzügigen Wohnraum nahe der Landeshauptstadt München.

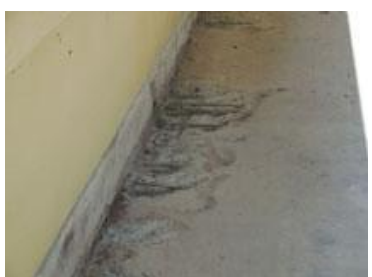
Triflex Balkone
Baldham03.jpg

Den lose gewordenen Fliesenbelag haben die Handwerker der Münchener Arbeitsgemeinschaft Knoll und Polyfloor entfernt und schadhafte Stellen ausgebessert.

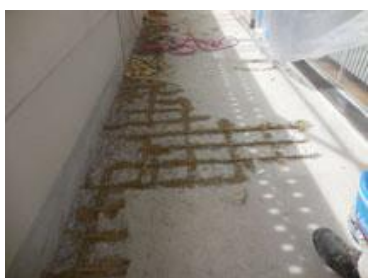
Triflex Balkone
Baldham04.jpg

Nach der Instandsetzung der Bewehrungseisen haben die Fachverarbeiter neuen Estrich in den betroffenen Bereichen aufgebracht. Die Abdichtung aller Freiflächen erfolgte mit dem Balkon Abdichtungssystem Triflex BTS-P auf Basis von Polymethylmethacrylatharz (PMMA).

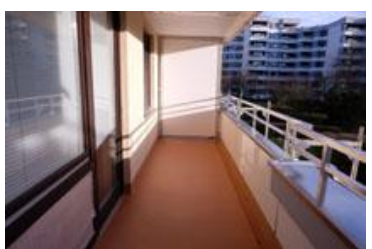
Triflex Balkone
Baldham05.jpg

Langfristig dicht und optisch aufgewertet präsentieren sich die Baldhamer Balkone nach der Instandsetzung mit Triflex Flüssigkunststoff.
