Bildunterschriften

Die Fahrzeughalle der Freiwilligen Feuerwehr Riegl bedurfte einer Sanierung: An den Fugen des Estrichs waren Undichtigkeiten aufgetreten. Den Abdichtungsarbeiten vorausgehend wurde der Untergrund mit Kugelstrahlen vorbereitet.

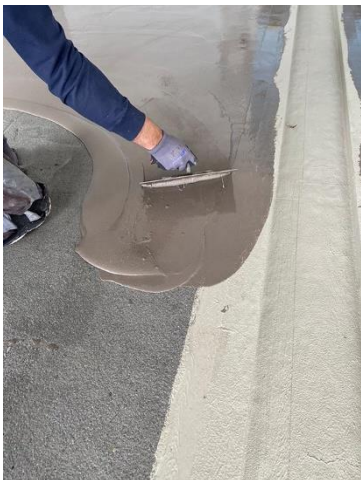
TAT_FF-Riegl_02.jpg

Der zuständige Verarbeiter, die Huemer Walter Group GmbH, entschied sich für das armierte Parkdeck Beschichtungssystem Triflex ProDeck. Als erster Schritt wurde die Fläche mit Triflex Cryl Primer 287 grundiert.

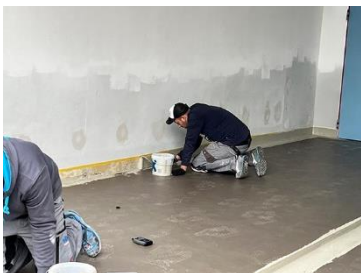
TAT_FF-Riegl_03.jpg

Anschließend stand die Kratzspachtelung mit Triflex ProDeck an. Das System auf PMMA-Basis geht einen vollflächigen Verbund mit dem Untergrund ein.

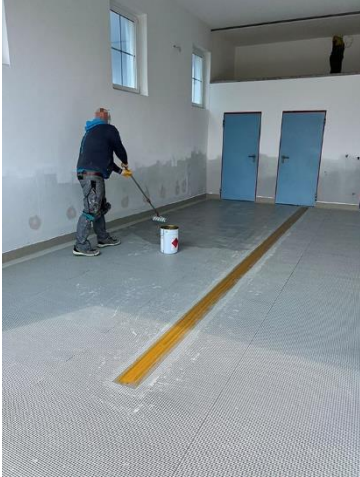
TAT_FF-Riegl_04.jpg

Mit dem systemintegrierten Triflex ProDetail wurde die Anschlussabdichtung vorgenommen.

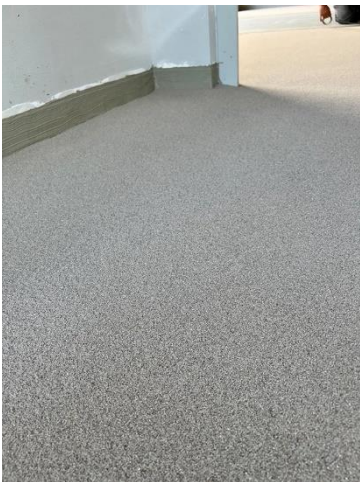
TAT_FF-Riegl_05.jpg

Die Fachverarbeiter haben die Spezialarmierung Triflex ProMesh satt im Harz eingebettet.

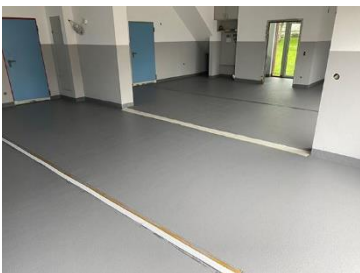
TAT_FF-Riegl_06.jpg

Eine Quarzsandeinstreuung in die noch frische Nutzschrift verleiht der Oberfläche Rutschfestigkeit.
