# Bildunterschriften

Triflex\_Garage  
Bielefeld\_01.jpg

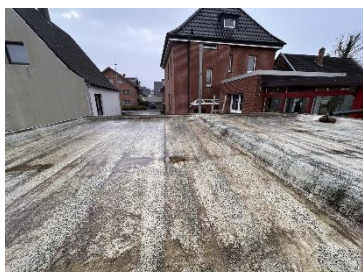
Bietet dank Triflex auch nach 20 Jahren noch einen erstklassigen Schutz: das Garagendach eines Einfamilienhauses im ostwestfälischen Bielefeld.

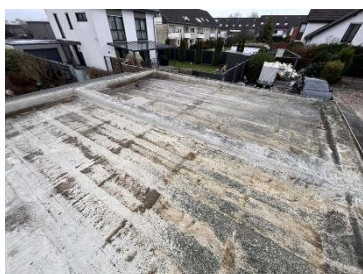
Triflex\_Garage  
Bielefeld\_02.jpg

2004 wurde im Zuge einer Sanierung eine Neuabdichtung durchgeführt. Zum Einsatz kamen die Produkte Triflex ProProtect auf der Fläche und Triflex ProDetail im Anschlussbereich.

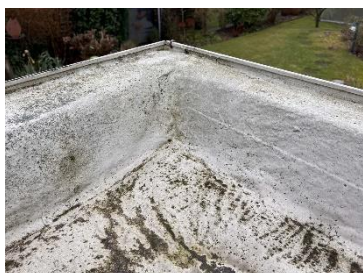
Triflex\_Garage  
Bielefeld\_03.jpg

Triflex ProDetail ist ein speziell für die Abdichtung von Details entwickeltes System, das diese dauerhaft und zuverlässig schützt. Die herausragende Leistungsfähigkeit des Produktes wurde nun durch eine erweiterte ETA-Prüfung in Kombination mit Referenzproben erneut bestätigt.

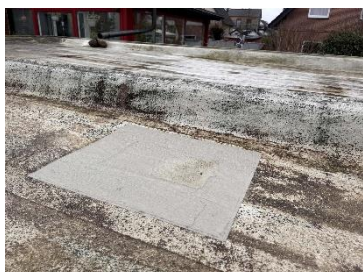
Triflex\_Garage  
Bielefeld\_04.jpg

Für die Materialprüfung wurden auf dem Dach Proben entnommen. Das Ergebnis: Auch 20 Jahre später ist die Abdichtung noch intakt und voll funktionstüchtig.
