Bildunterschriften

Die Firma Gesoflex wurde mit der Sanierung der Öko-Waschanlage in Pischelsdorf am Kulm beauftragt. Um eine dauerhaft funktionstüchtige Abdichtung wiederherzustellen und die Sperrzeiten kurz zu halten, empfahl das Unternehmen den Einsatz eines Flüssigkunststoffsystems vom Hersteller Triflex.

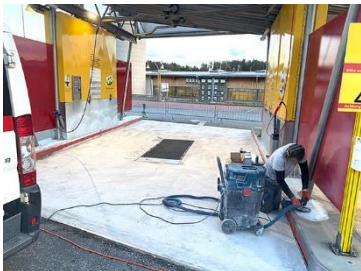
TAT_Wachboxen-
Pischelsdorf_02.jpg

Vor dem Applizieren der neuen Abdichtung musste der Betonuntergrund mitsamt Altbelag entsprechend vorbereitet und abgeschliffen werden.

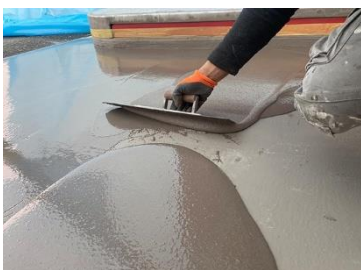
TAT_Wachboxen-
Pischelsdorf_04.jpg

Die Nutzschrift Triflex DeckFloor wird mit der Zahnkelle aufgetragen.

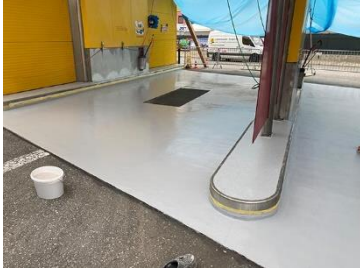
TAT_Wachboxen-
Pischelsdorf_05.jpg

Triflex ProPark ermöglicht eine Abdichtung und Beschichtung in einem chemischen Verbund.

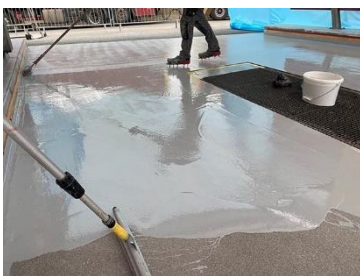
TAT_Wachboxen-
Pischelsdorf_06.jpg

Als letzter Verarbeitungsschritt erfolgte die Versiegelung mit Triflex Cryl Finish 209.
