Bildunterschriften

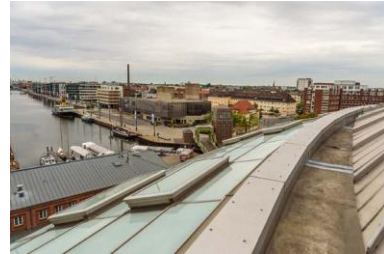
<p>Triflex Klimahaus Bremerhaven_01.jpg</p>	<p>Durch die umlaufende Regenrinne des Klimahauses Bremerhaven war Feuchtigkeit hinter die Dachhaut gelangt und hatte die Dämmung beschädigt. Deshalb war eine neue Abdichtung erforderlich.</p> <p>Foto: Triflex</p>

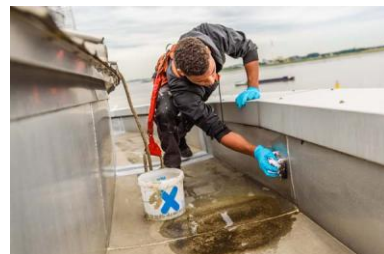
<p>Triflex Klimahaus Bremerhaven_02.jpg</p>	<p>In einem ersten Arbeitsschritt haben die Verarbeiter der DADEGO Dachdecker-Genossenschaft Bremen eG die 232 lfdm Aluminium-Rinne gereinigt und vorbehandelt.</p> <p>Foto: Triflex</p>

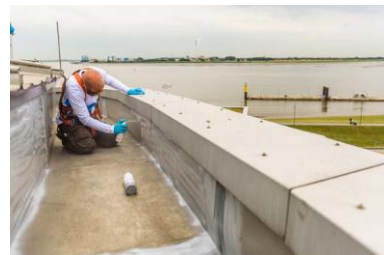
<p>Triflex Klimahaus Bremerhaven_03.jpg</p>	<p>Für die Grundierung der Fläche sowie der 126 lfdm Dehnungsfugen setzten die Sanierer Triflex Metal Primer ein.</p> <p>Foto: Triflex</p>

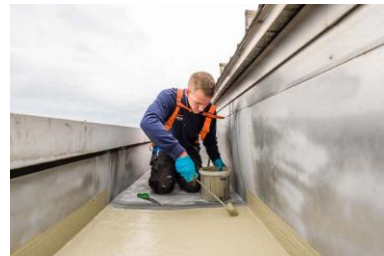
<p>Triflex Klimahaus Bremerhaven_04.jpg</p>	<p>Anschließend applizierten sie das vliesarmierte Triflex ProDetail auf Polymethylmethacrylat-Basis (PMMA). Das Spezialharz bindet dank der flüssigen Verarbeitungstechnik selbst komplizierte Geometrien in die Abdichtung ein.</p> <p>Foto: Triflex</p>

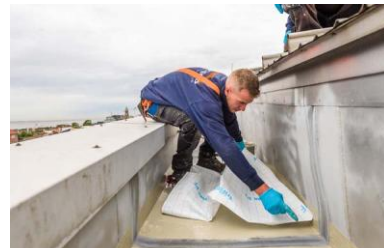
<p>Triflex Klimahaus Bremerhaven_05.jpg</p>	<p>Das Spezialvlies wird in das noch flüssige Harz eingelegt und mit einer weiteren Schicht PMMA bedeckt.</p> <p>Foto: Triflex</p>

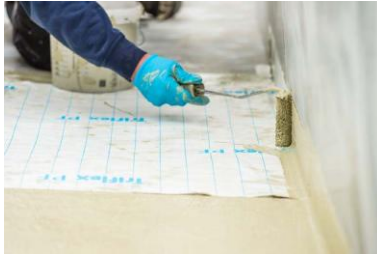
Triflex Klimahaus
Bremerhaven_06.jpg

Durch das Vlies bleibt die Abdichtung dauerhaft flexibel und übersteht Bewegung des Bauwerks schadlos.

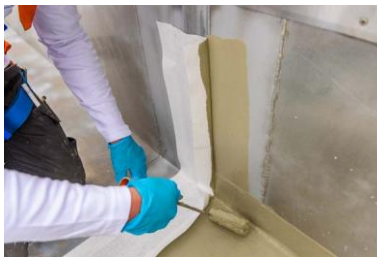
Triflex Klimahaus
Bremerhaven_08.jpg

Da das PMMA-Harz werksseitig thixotropiert ist, gleitet es auch von senkrechten Flächen nicht ab. Wie eine zweite Haut legt es sich an Details und Flächen.

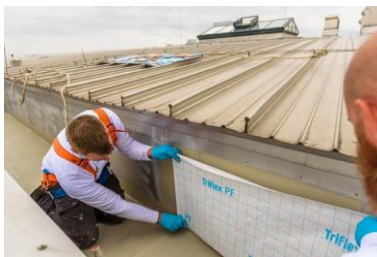
Triflex Klimahaus
Bremerhaven_09.jpg

Auch die aufgehenden Flächen haben die Verarbeiter der DADEGO vliesarmiert abgedichtet. Zum Abschluss brachten sie die Versiegelung Triflex Cryl Finish 205 auf, um die chemische und mechanische Widerstandsfähigkeit der Abdichtung zu erhöhen.
