# Bildunterschriften

Triflex\_Klinikum  
Bamberg\_01.jpg

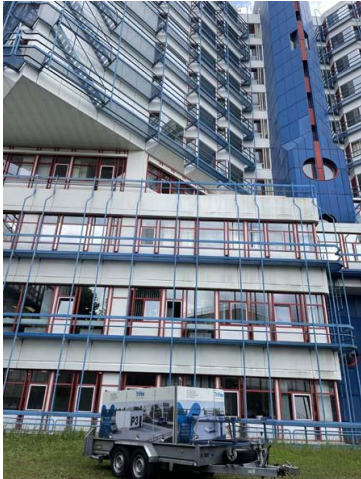
Operation in 48 m Höhe am Klinikum Bamberg: Die Fläche unterhalb des Hubscharuber-Landeplatzes musste neu abgedichtet werden. Zum Einsatz kam die Sprüh-Applikationsmaschine Triflex SAM.

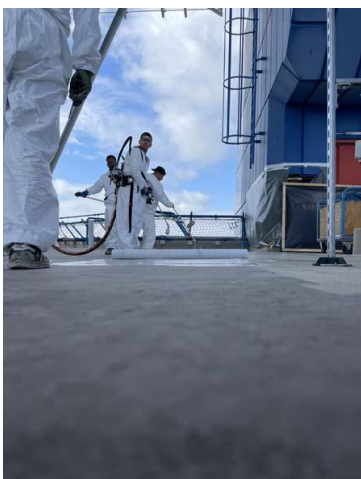
Triflex\_Klinikum  
Bamberg\_03.jpg

Einfaches Handling: Die Verarbeiter tragen einen Statikmischer auf dem Rücken, in dem das Harz und der Katalysator der zweikomponentigen Systeme elektronisch gesteuert angemischt und anschließend mit einer Sprühpistole aufgetragen werden.

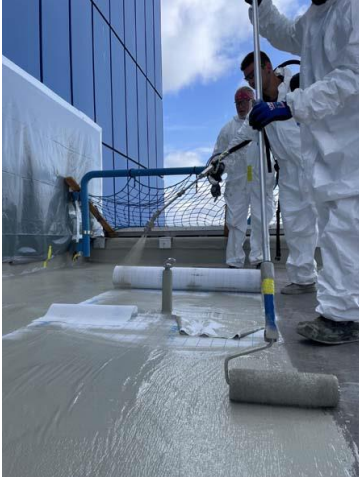
Triflex\_Klinikum  
Bamberg\_04.jpg

Triflex ProTect auf Basis von PMMA ist vollflächig vliesarmiert. Das diffusionsoffene System kann auf fast allen Untergründen, meist ohne Grundierung, aufgebracht werden.

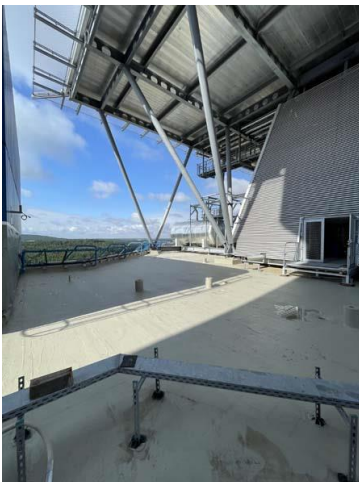
Triflex\_Klinikum  
Bamberg\_05.jpg

Das Ergebnis überzeugt: Die schnell reaktive sowie flexible Lösung bildet eine naht- und fugenlose, hochbeständige Schutzschicht.
