Bildunterschriften

Im O.S.T. Trainingszentrum Cuxhaven bietet die Wasserübungshalle optimale Bedingungen, eine maritime Zusatzausbildung zu absolvieren. Diese ist für Mitarbeiter im Offshore-Bereich unabdingbar, um im Ernstfall gerüstet zu sein.

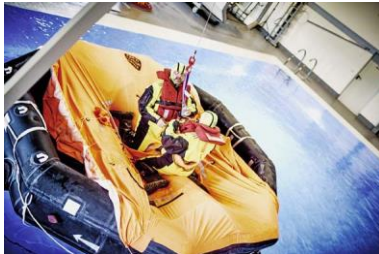
Triflex O.S.T.
Cuxhaven02.jpg

Zu den Notfallübungen gehören beispielsweise Evakuierungen auf der Wasseroberfläche oder der Notausstieg aus einem Hubschrauber.

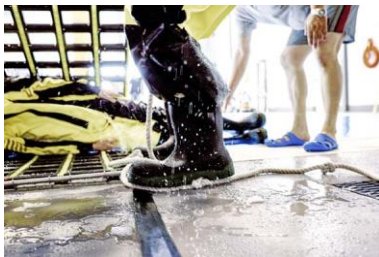
Triflex O.S.T.
Cuxhaven03.jpg

Um die Sicherheit der Teilnehmer während der Übungen zu gewährleisten, muss die Oberfläche auch bei stehendem Wasser rutschfest sein. Das war nach Jahren der Nutzung nicht mehr gegeben, so dass die O.S.T. Cuxhaven GmbH & Co. KG die Sanierung der Oberfläche in Auftrag gab.
