Bildunterschriften

Triflex Parkhaus
Kaufbeuren01.jpg

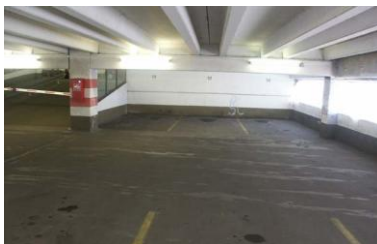
Triflex Parkhaus
Kaufbeuren02.jpg

Die Oberflächen waren 25 Jahre nach der letzten Instandsetzung schadhaft und unansehnlich. Das Oberflächenschutzsystem war größtenteils abgefahren, und die undichten Fugen hatten zu gravierenden Schäden an der Tragkonstruktion geführt.

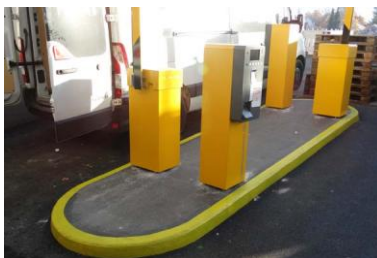
Triflex Parkhaus
Kaufbeuren08.jpg

An den Ein- und Ausfahrten wurden ebenfalls gelbe Markierungen eingesetzt. Das Gesamtbild des Parkhauses wirkt wieder hell und freundlich.
