Bildunterschriften

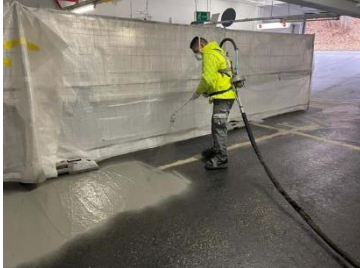
Triflex_Parkhaus
Greiz_03.jpg

Um den Projekterfolg zu beschleunigen, setzte die Instandsetzungsfirma K-T-K GmbH aus Warstein auf eine neue, maschinelle Applikationstechnologie: Triflex SAM. Sie besteht aus einem Anhänger mit einem dieselbetriebenen Antriebsaggregat samt Pumpeneinheit. Die Anlieferung des zu verarbeitenden Produkts erfolgt in einem externen IBC-Behälter, das Anmischen von Grundkomponente und Katalysator wird elektronisch gesteuert und passiert direkt in der Maschine.

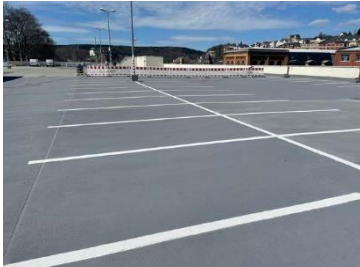
Triflex_Parkhaus
Greiz_05.jpg

Die Verarbeitung ist im Vergleich zu herkömmlichen Techniken bis zu 4-Mal schneller. Dadurch ging die abschnittweise Sanierung mit dem Topdeck Abdichtungssystem Triflex ProPark (OS 10) zügig voran.
