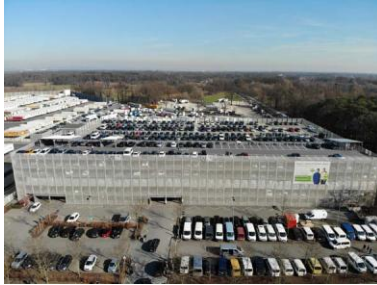
Triflex Parkhaus
Tönnies01.jpg

Um ihren Mitarbeitern eine zeitintensive Parkplatzsuche zu ersparen, hat die Tönnies GmbH & Co. KG aus Rheda-Wiedenbrück vor einigen Jahren ein großzügiges Parkhaus errichten lassen. Aufgrund massiver Schäden an der Konstruktion war nun eine Sanierung erforderlich.

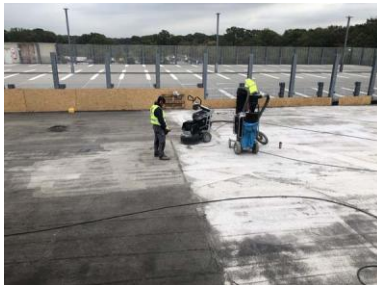
Triflex Parkhaus
Tönnies02.jpg

Nachdem das Team der Kögel Bau GmbH & Co. KG, Bad Oeynhausen, die Altbeschichtung abgetragen hatte, erfolgte eine Vorbehandlung der insgesamt 17.500 Quadratmeter großen Fläche mit Schleifen und Kugelstrahlen.

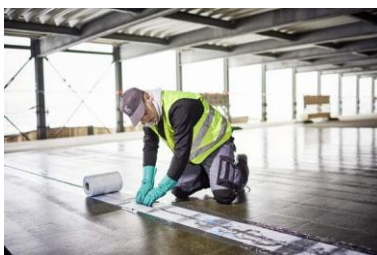
Triflex Parkhaus
Tönnies04.jpg

Im Bereich der Fugen sorgt eine in das flüssige Harz eingebrachte Spezialvlieseinlage für dauerhafte Elastizität. Bewegungen aus der Konstruktion können der Beschichtung künftig nichts mehr anhaben.

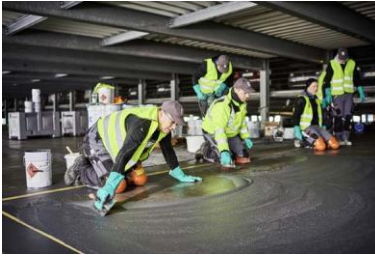
Triflex Parkhaus
Tönnies06.jpg

Die Systemkomponente Triflex Cryl M 264 bildet eine robuste, hoch verschleißfeste Oberfläche. Die Beschichtung wurde für Flächen mit hoher Beanspruchung entwickelt und kommt bei Triflex ProPark, Variante II zum Einsatz. Die Verarbeiter haben die Nutzschrift auf allen Decks sowie den Rampen appliziert,
