Einige Parkflächen des Prager Bürokomplexes Airport Business Centre sind über Rampen zu erreichen. Deren Abdichtung war nicht mehr intakt, das Bauwerk schutzlos Feuchtigkeit und Tausalzen ausgesetzt. Der Investor entschied sich für eine Sanierung, im Zuge derer ein Teil der Rampen komplett erneuert wurde. Anschließend galt es, auf der gesamten Fläche eine dauerhaft funktionstüchtige Abdichtung herzustellen.

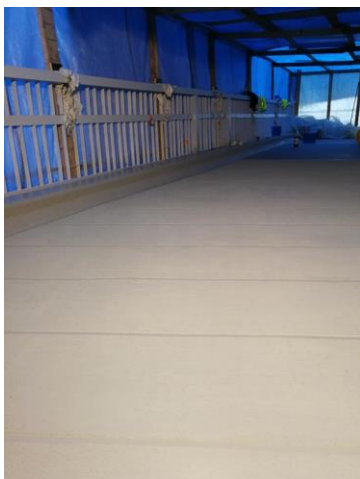
Triflex_Rampe-ABC-Prag_03.jpg

Die Wahl fiel auf das Topdeck Abdichtungssystem Triflex ProPark. Mit der Variante II und der Beschichtung Triflex Cryl Primer M 264 wurde eine widerstandsfähige Nuttschicht realisiert. Weil die Arbeiten während der kalten und nassen Jahreshälfte durchgeführt wurden, kam ein beheiztes Zelt zum Einsatz.

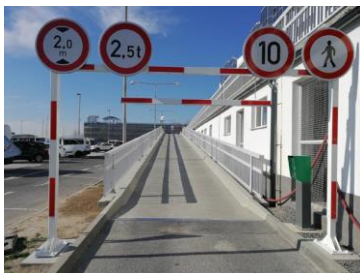
Triflex_Rampe-ABC-Prag_05.jpg

Das Ergebnis ist eine dichte Rampe, die sowohl der Belastung durch die Fahrzeuge als auch der Witterung, Tausalzen und UV-Strahlen langfristig standhält. Aufgrund des niedrigen Systemaufbaus sind die Übergänge zur Umgebung eben.
