Bildunterschriften

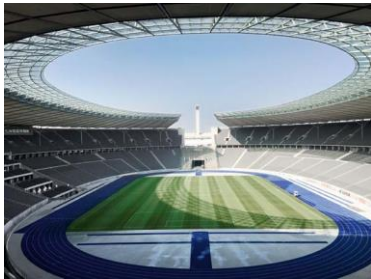
Triflex Sanierung im Stadionbau02.jpg

Freitragende Dachkonstruktionen, hohe Spannweiten sowie starke mechanische Belastungen führen zu extremen Bauteildimensionierungen. Daraus resultieren Bewegungen, die nur von maßgeschneiderten Abdichtungslösungen aufgenommen werden können.

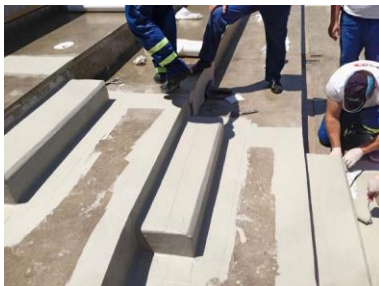
Triflex Sanierung im Stadionbau03.jpg

Systemlösungen aus Flüssigkunststoff bewähren sich in der Baupraxis seit vielen Jahren. Wie eine zweite Haut legen sie sich an die Konstruktion an und schützen diese zuverlässig vor Abnutzung und Feuchteschäden.

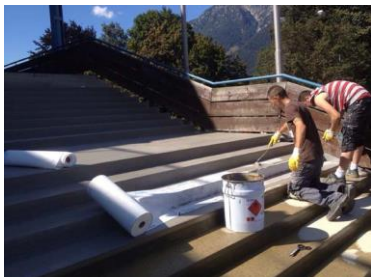
Triflex Sanierung im Stadionbau04.jpg

In das flüssig applizierte Harz auf Polymethylmethacrylat-Basis (PMMA) erfolgt die Einlage eines Spezialvlieses. Dieses sorgt für die Einhaltung von Schichtdicken und der gewünschten Leistungsmerkmale.

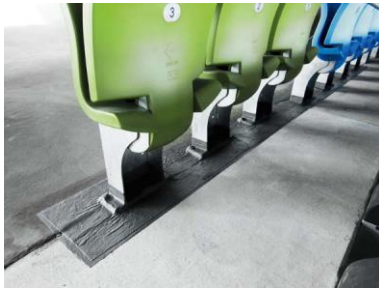
Triflex Sanierung im Stadionbau05.jpg

Als Schnittstellen zwischen den Bauteilen sind die Fugen, z. B. auf den Tribünen, besonderen Belastungen ausgesetzt. Sie müssen in eine flexible Abdichtung eingefasst werden, um den Komplex vor Feuchteintritt zu schützen.

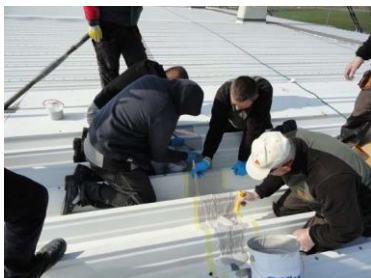
Triflex Sanierung im Stadionbau07.jpg

Um das Dach langzeitsicher vor Witterungseinflüssen zu schützen, bewähren sich Produkte wie beispielsweise Triflex ProDetail. Dieses ist vollflächig vliesarmiert und bietet höchste Leistungsqualität hinsichtlich der Flexibilität. Zudem kann es auf nahezu jeden Untergrund appliziert werden.
