Bildunterschriften

Die Grazer Schlossbergbahn transportiert seit fast 130 Jahren schon Personen auf den steilen Hügel mit 60 % Steigung. 2022 stand die Bahn sechs Monate lang still, weil die Trasse umfassend saniert werden musste.

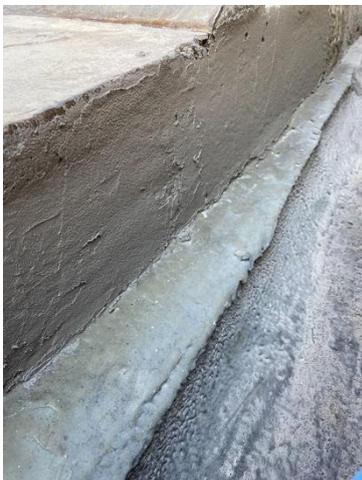
TAT_Schlossbergbahn-
Graz_02.jpg

Die vorhandene Polyurea-Beschichtung war nicht länger funktionstüchtig. So konnte Oberflächenwasser in die Konstruktion eindringen, und hat am Beton sowie Metall Ausbrüche verursacht.

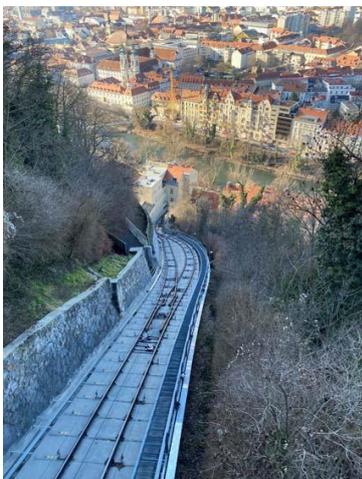
TAT_Schlossbergbahn-
Graz_09.jpg

Das Ergebnis: Die Trasse der Schlossbergbahn in Graz ist nun wieder vor Feuchtigkeitseintrag geschützt. Trotz der erschwerten Bedingungen konnte die Arbeit pünktlich fertiggestellt werden.
