Bildunterschriften

Ein knappes Jahrzehnt nach Einweihung des neuen Fußballstadions Tivoli in Aachen traten unter anderem an den Dehnungsfugen im Tribünenbereich Undichtigkeiten auf.

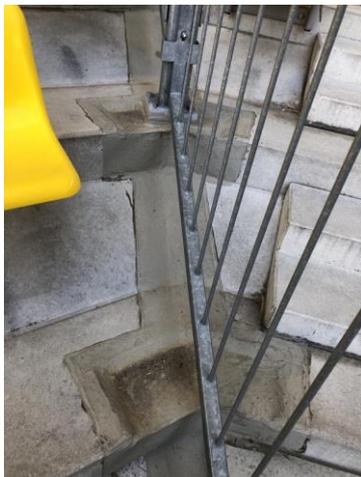
Triflex_Tivoli-Aachen_06.jpg

Triflex ProDetail schmiegt sich wie eine zweite Haut selbst an komplexe Geometrien, was die Einbindung von Anschlüssen, beispielsweise zum Geländer, einfach gestaltet.
