Bildunterschriften

The Water Gardens ist ein Luxus-Wohnkomplex in London, der in den 1960er Jahren errichtet wurde. Seine großzügige Teichanlage macht ihn einzigartig.

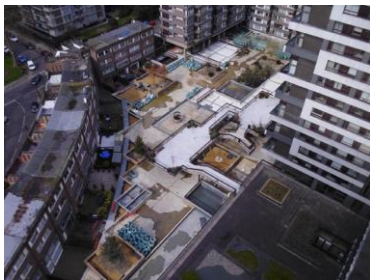
Triflex_The-Water-Gardens_02.jpg

Nach über 50 Jahren waren Instandsetzungsarbeiten notwendig geworden. Der zuständige Immobiliendienstleister Colliers International beauftragte den Flüssigkunststoff-Spezialisten Triflex damit. Um den Zustand der Anlage genau zu bestimmen, wurde das Wasser aus den Teichen abgelassen.

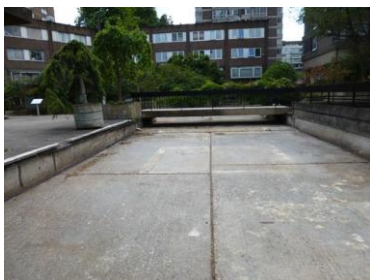
Triflex_The-Water-Gardens_03.jpg

Der Betonuntergrund mit bituminös gefüllten Bewegungsfugen wies schlechte Festigkeiten auf. Feuchtigkeit konnte bereits in die Konstruktion eindringen. Eine neue, dauerhafte Abdichtungslösung war gefragt, die der großen Belastung des Wassers zuverlässig standhält.

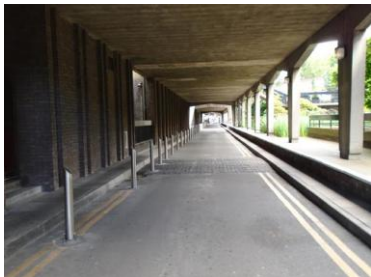
Triflex_The-Water-Gardens_08.jpg

Auch die asphaltierte Zufahrtsstraße war in einem schlechten Zustand und somit Teil der umfassenden Sanierungsmaßnahme.
