BILDUNTERSCHRIFTEN

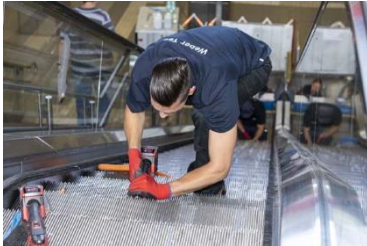
Weber_Tec_Fahrtreppenreparatur_01.jpg

Die beschädigten Stege werden vor der Reparatur gesäubert, um jegliche Verschmutzung zu entfernen und eine vollkommen reine Oberfläche zu erhalten. Danach werden die Stege mit den zertifizierten EsCare-Fillern von Weber Tec aufgefüllt und in Form gebracht.

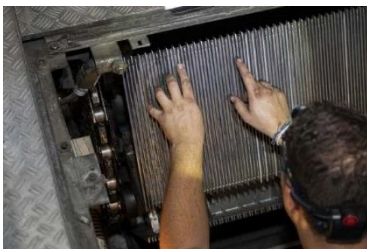
Weber_Tec_Fahrtreppenreparatur_02.jpg

Bei den Instandsetzungsmaßnahmen arbeitet Weber Tec mit höchsten Qualitätsstandards und maximaler Präzision.

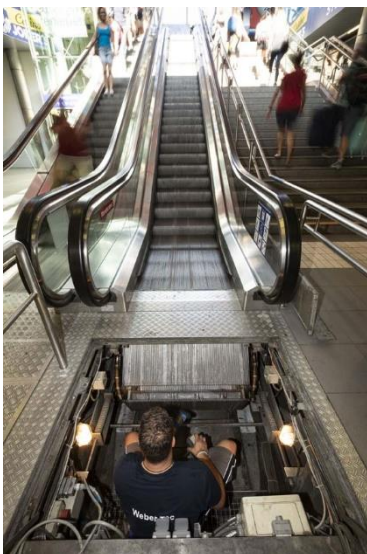
Weber_Tec_Fahrtreppenreparatur_03.jpg

Für die Reparatur einer durchschnittlichen Treppe, mit etwa 70 – 80 Stufen und beispielsweise drei defekten Stegen, braucht das Team von Weber Tec lediglich einen Werktag. Neben der enormen Zeitersparnis spricht auch die Kosteneffizienz für die Instandsetzung mit EsCare.

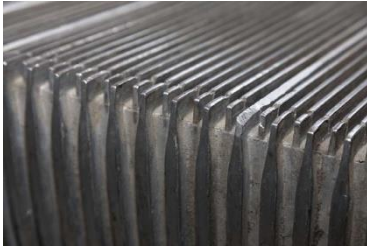
Weber_Tec_Fahrtreppenreparatur_04.jpg

Ein abgeschliffener Steg kann messerscharf sein und so ein hohes Verletzungspotenzial bieten. Fahrtreppen werden deswegen regelmäßig von unabhängigen Prüfinstituten auf ihre Sicherheit kontrolliert. Werden Mängel festgestellt, werden diese protokolliert und müssen behoben werden.
