Bildunterschriften

Triflex Terrassensanierung
Maintal01.jpg

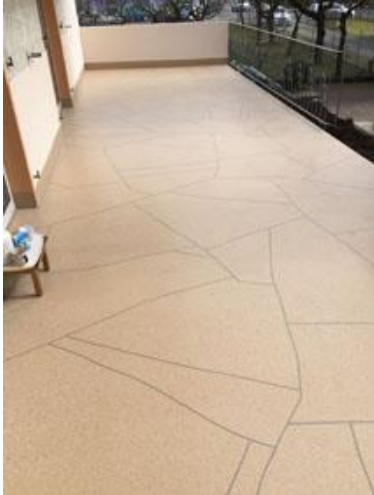
Abdichtung und Gestaltung in einem – das war die Herausforderung bei der Sanierung einer durchfeuchteten Terrasse im hessischen Maintal. Nach der Instandsetzung mit Triflex Flüssigkunststoff auf Basis von Polymethylmethacrylat (PMMA) lädt die helle Bruchstein-Optik wieder zum Entspannen und Verweilen ein.

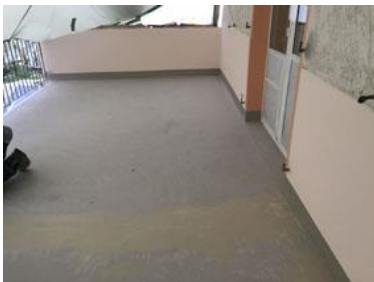
Triflex Terrassensanierung
Maintal02.jpg

Aufgrund des massiven Bauschadens haben die Experten der Firma ISOTEC aus Florstadt zunächst den Beton saniert und einen neuen Estrich hergestellt. Anschließend konnten die Instandsetzungsarbeiten mit dem Balkon Abdichtungssystem Triflex BTS-P beginnen.

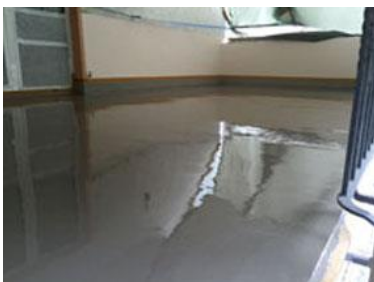
Triflex Terrassensanierung
Maintal03.jpg

Die Einbindung von Wandhochzügen, Brüstungselementen und Traufblech erfolgte mit dem vliesarmierten Triflex ProDetail, die Flächenabdichtung haben die Verarbeiter mit der Systemkomponente Triflex ProTerra vorgenommen.

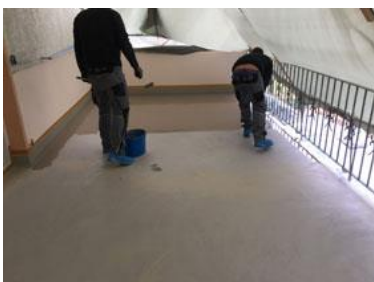
Triflex Terrassensanierung
Maintal04.jpg

Die Nutzschicht haben die Sanierungsspezialisten mit Triflex ProFloor RS 2K hergestellt und damit noch vor dem Wintereinbruch einen zuverlässigen Schutz der Baukonstruktion geschaffen.

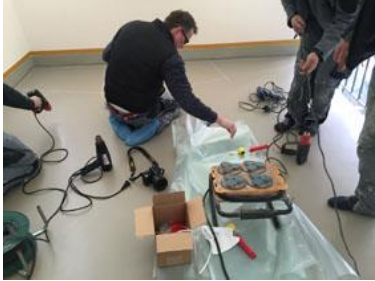
Triflex Terrassensanierung
Maintal05.jpg

Für die Gestaltung der Terrasse haben die Verarbeiter und Triflex gemeinsam eine Sonderlösung entwickelt, die auf der Systemergänzung Triflex Creative Design basiert.

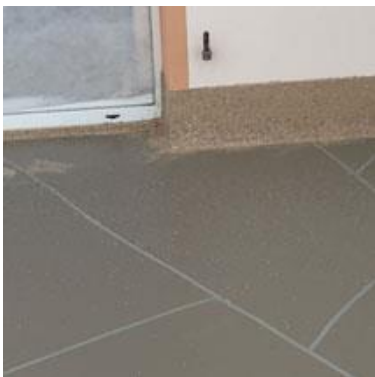
Triflex Terrassensanierung
Maintal06.jpg

Um den gewünschten Bruchstein-Effekt zu erhalten, wurden die Fugen mit Tape-Klebeband imitiert. Damit bei der Vielzahl der Kreuzstöße keine Hinterläufigkeit entsteht, haben die Handwerker die Bänder mit Hilfe eines Heißluftföhns angedrückt.

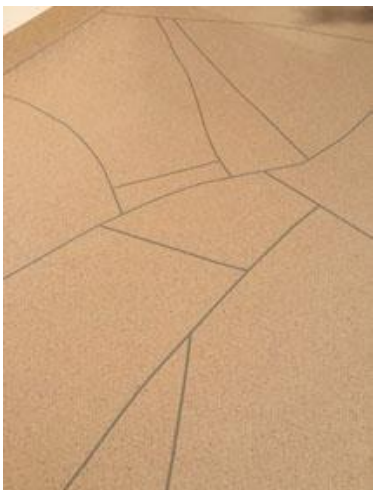
Triflex Terrassensanierung
Maintal07.jpg

Für die Farbausführung der Fugen hat der Bauherr Grau gewählt, die Flächenfarbe erstrahlt in einer sandigen Nuance mit Chips Design. Nach der Abdichtung und Gestaltung mit Triflex ist die Maintaler Terrasse wieder dauerhaft dicht und erstrahlt in frischer Optik.
