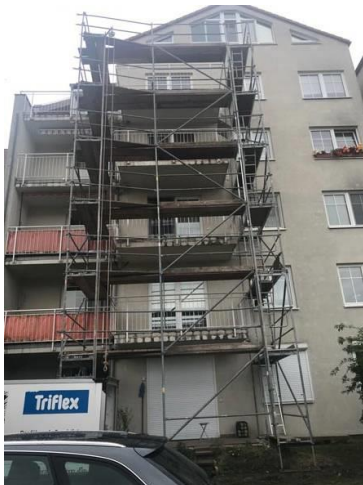
Triflex_Balkone-MFH-Forst_01.jpg

Die acht Balkone eines Mehrfamilienhauses im brandenburgischen Forst bedurften dringend einer Sanierung. Der Fliesenbelag war teilweise abgeplatzt, ein Schutz der Bausubstanz vor eindringender Nässe und ein sicheres Begehen waren nicht länger gegeben. Eine neue Abdichtung mittels Flüssigkunststoff-Produkten sollte all das wiederherstellen, ohne eine zeit- und kostenintensive Entfernung des Altbelages.
