Bildunterschriften

Triflex_Staumauer
Kärnten_01.jpg

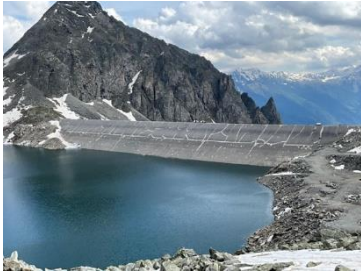
Eine Staumauer im alpinen Hochgebirge ist extremen Kräften ausgesetzt, die ihre Struktur beanspruchen und eine dauerhafte sowie sichere Abdichtung notwendig machen.

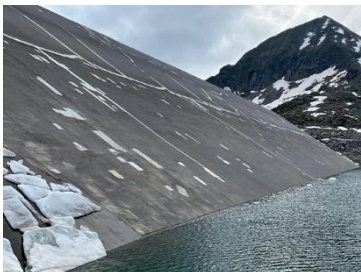
Triflex_Staumauer
Kärnten_02.jpg

Die etwa 120 Meter tiefe Staumauer musste im Zuge der regelmäßigen Instandhaltungsmaßnahmen abgedichtet werden.

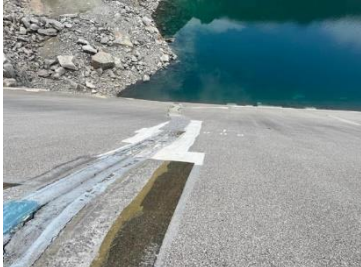
Triflex_Staumauer
Kärnten_03.jpg

Besonders nach den Wintermonaten bilden sich Risse in der asphaltierten Mauer. Zum Einsatz kam das vliesarmierte System Triflex ProDetail.
