Bildunterschriften

Dauerhaft dicht: Bei einem durchfeuchteten Balkon in Mannersdorf setzte die Eigentümerin bei der Sanierung auf die Systeme des Mindener Flüssigkunststoff-Spezialisten Triflex. Verarbeitet wurde das Balkon Entkopplungssystem Triflex ProDrain. Das Ergebnis ist eine nahtlose Oberfläche, die eindringender Feuchtigkeit keine Chance lässt.

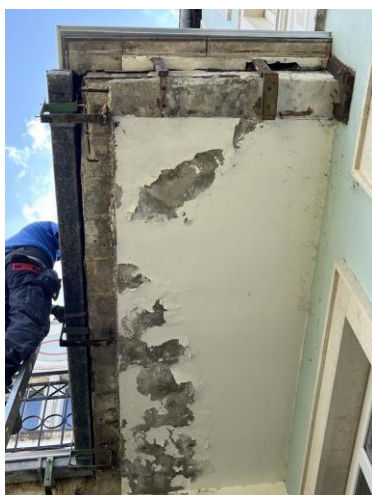
Triflex_Balkonsanierung
Wohnhaus_ProDrain02.jp
g

Der Untergrund bestehend aus Granitplatten war nicht mehr intakt, es kam zu Durchfeuchtung und Abplatzungen an der Unterseite der Betonplatte.
