Bildunterschriften

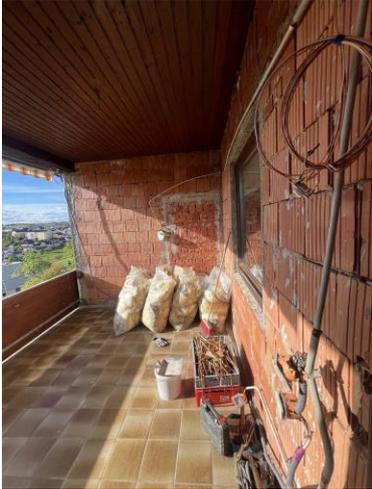
Triflex_Balkonsanierung Gramastetten_01.jpg	Die Sanierung eines Wohnhaus-Balkons war aufgrund von Feuchteintrag notwendig. Mit dem System Triflex BTS-P auf Basis von Polymethylmethacrylatharz (PMMA), haben die Verarbeiter der Floorex GmbH den Balkon in Gramastetten mit einer neuen Abdichtung versehen. Foto: Triflex

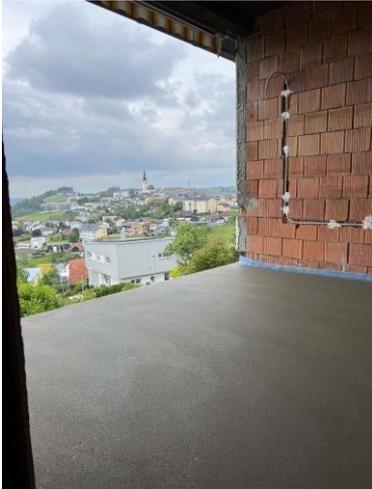
Triflex_Balkonsanierung Gramastetten_02.jpg	Bevor es an die Applizierung von Triflex BTS-P ging, musste der Untergrund, bestehend aus Estrich, vorbehandelt werden. Foto: Triflex

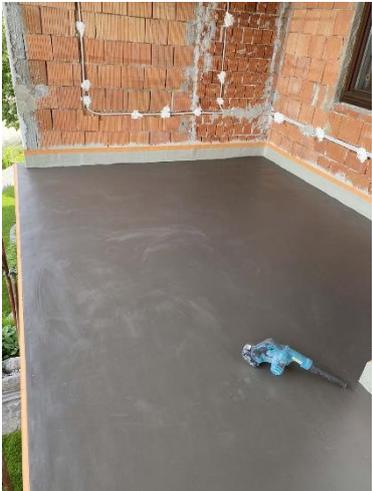
Triflex_Balkonsanierung Gramastetten_03.jpg	Nach der Grundierung mit Triflex Ceryl Primer 276 kamen die vliesarmierten Lösungen Triflex ProDetail für die Detailabdichtung sowie Triflex ProTerra für die Flächenabdichtung zum Einsatz. Foto: Triflex

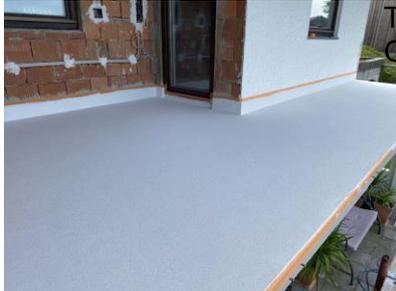
Triflex_Balkonsanierung
Gramastetten_04.jpg

Anschließend erfolgte die Flächenbeschichtung mit Triflex ProFloor. Die farbige Einstreumischung des Triflex Colour Design wurde auf die passenden Finishfarben eingestreut und anschließend versiegelt.

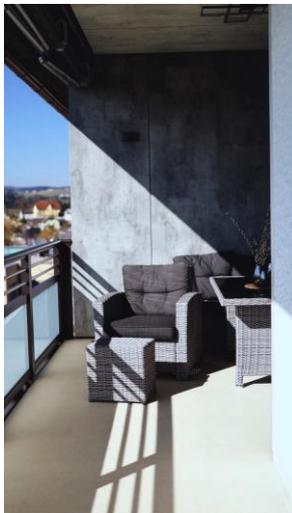
Triflex_Balkonsanierung
Gramastetten_05.jpg

Das Ergebnis ist eine dauerhaft sichere Abdichtung für den Balkon.
