# Bildunterschriften

Für die Abdichtung einer Terrasse eines Mietshauses in Aschau in Tirol kam ein System des Flüssigkunststoffspezialisten Triflex zum Einsatz.

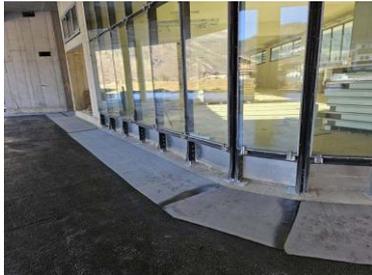
Triflex\_Terrasse  
Mietshaus  
Aschau\_02.jpg

Die Verarbeiter verwendeten für Anschlüsse und Details Triflex ProDetail inklusive Vlieseinlage.

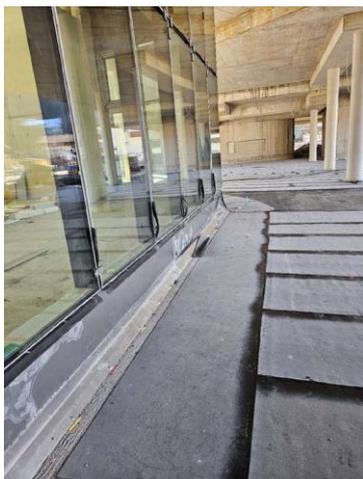
Triflex\_Terrasse  
Mietshaus  
Aschau\_03.jpg

Der Untergrund wurde zunächst gereinigt und geschliffen. Die Grundierung erfolgte mit Triflex Metal Primer sowie Triflex UniPrimer 285.

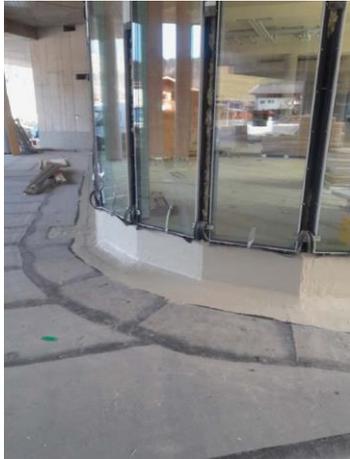
Triflex\_Terrasse  
Mietshaus  
Aschau\_04.jpg

Das Ergebnis überzeugt Bauleiter, Verarbeiter und Bauherr. Die naht- und fugenlose Fläche sichert die Terrasse nachhaltig ab.
