Bildunterschriften

Triflex_ Wohn- und
Geschäftshaus
Aschau_01.jpg

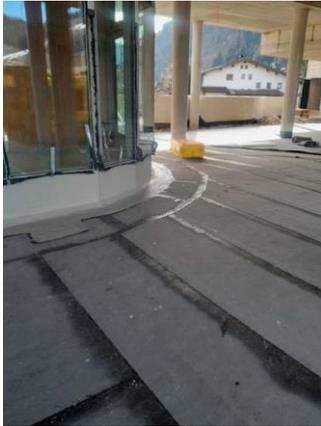
Für die Abdichtung einer Parkfläche und Terrassen eines Wohn- und Geschäftshauses in Aschau in Tirol kam ein System des Flüssigkunststoffspezialisten Triflex zum Einsatz.

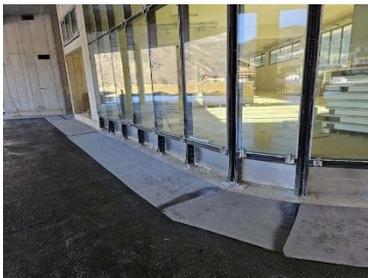
Triflex_ Wohn- und
Geschäftshaus Aschau
_02.jpg

Die Verarbeiter verwendeten für Anschlüsse und Details Triflex ProDetail inklusive Vlieseinlage.

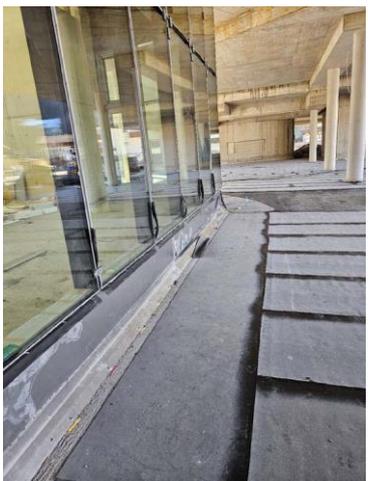
Triflex_ Wohn- und
Geschäftshaus Aschau
_03.jpg

Der Untergrund wurde zunächst gereinigt und geschliffen. Die Grundierung erfolgte mit Triflex Metal Primer sowie Triflex UniPrimer 285.

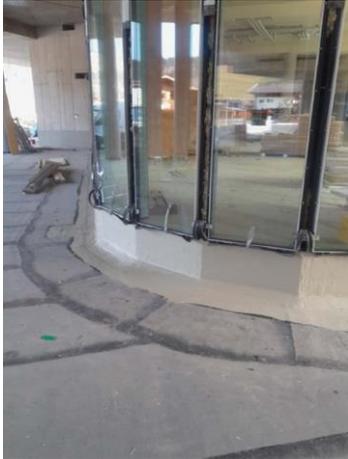
Triflex_ Wohn- und
Geschäftshaus Aschau
_04.jpg

Das Ergebnis überzeugt Bauleiter, Verarbeiter und Bauherr. Die naht- und fugenlose Fläche sichert die Parkfläche und Terrassen nachhaltig ab.
