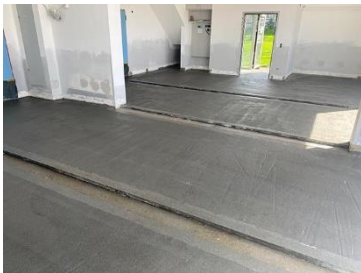
TAT_FF-Riegl_01.jpg

Die Fahrzeughalle der Freiwilligen Feuerwehr Riegl bedurfte einer Sanierung: An den Fugen des Estrichs waren Undichtigkeiten aufgetreten. Den Abdichtungsarbeiten vorausgehend wurde der Untergrund mit Kugelstrahlen vorbereitet.

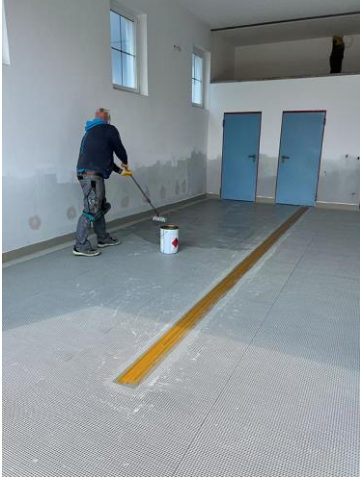
TAT_FF-Riegl_04.jpg

Mit dem systemintegrierten Triflex ProDetail wurde die Anschlussabdichtung vorgenommen.
