Bildunterschriften

Triflex_Gully-Sanierung
Parkhaus_01.jpg

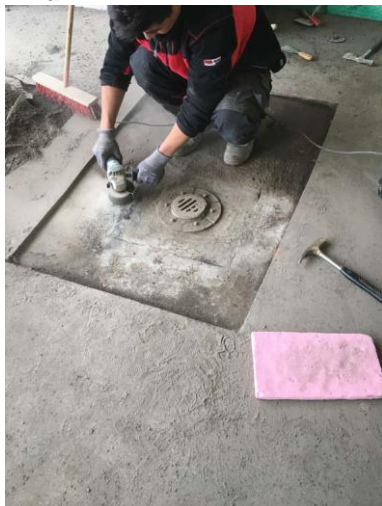
Um den Gully eines Wiener Parkhauses wieder dauerhaft vor Feuchteintrag zu schützen, wurde dieser Bereich mit Triflex AWS auf Basis von Polymethylmethacrylatharz (PMMA) abgedichtet und mit einer Nuttschicht versehen. In einem ersten Arbeitsschritt erfolgten der Abbruch des Asphalts und die Freilegung des Gullys bis auf die Bestandsabdichtung.

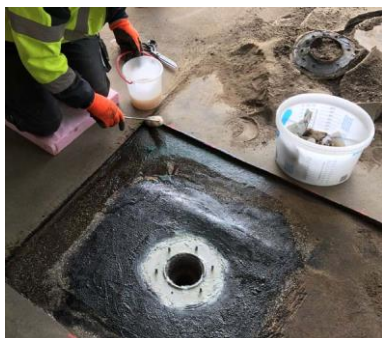
Triflex_Gully-Sanierung
Parkhaus_02.jpg

Im Anschluss applizierten die Verarbeiter die Grundierung. Für den Metallgully kam Triflex Metal Primer zum Einsatz, für den bituminösen Untergrund verwendeten sie Triflex Cryl Primer 222.

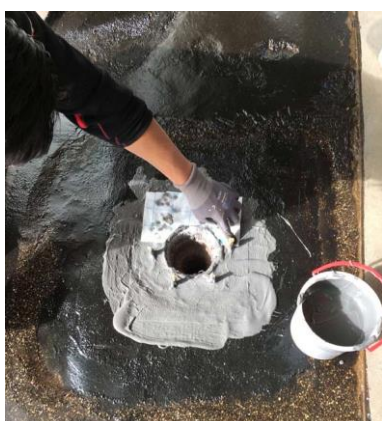
Triflex_Gully-Sanierung
Parkhaus_03.jpg

Für eine zuverlässige Abdichtung des Detailanschlusses erwies sich Triflex ProDetail als passende Systemkomponente. Dank der flüssigen Beschaffenheit passt sich das Harz allen Gegebenheiten an. Das in die erste Schicht einzubettende Spezialvlies hält die Abdichtung dauerhaft flexibel und sorgt dafür, dass sie nicht reißt.

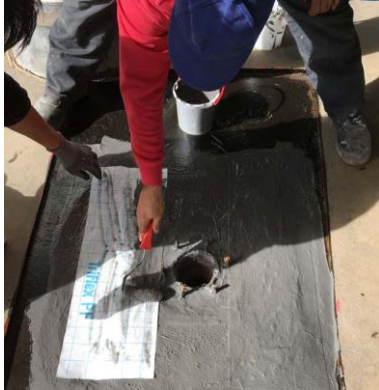
Triflex_Gully-Sanierung
Parkhaus_04.jpg

Auch die Flächenabdichtung stellten die Sanierer mit dem vliesarmierten Triflex ProDetail her. Das Material härtet rasch aus und bildet eine naht- und fugenlose Oberfläche, die hoch elastisch ist und Bauwerksbewegungen schadlos aufnimmt.

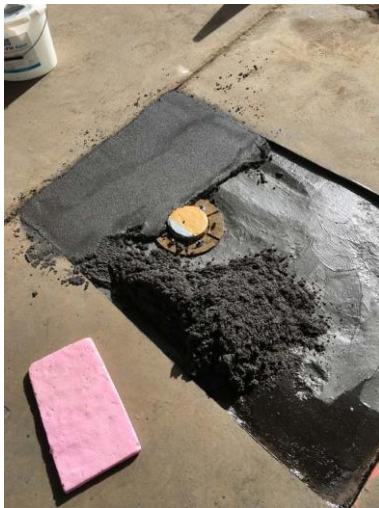
Triflex_Gully-Sanierung
Parkhaus_05.jpg

Den Abschluss der Sanierungsarbeiten bildete die Herstellung der Nuttschicht mit Triflex Asphalt Repro 3K. Der 3-komponentige, schnell reaktive Reparaturmörtel ist mechanisch widerstandsfähig und bereits nach kurzer Aushärtungszeit wieder befahrbar. Er eignet sich zum Verfüllen und Reprofilieren von Asphaltoberflächen, z. B. bei Spurrillen oder Ausbrüchen.

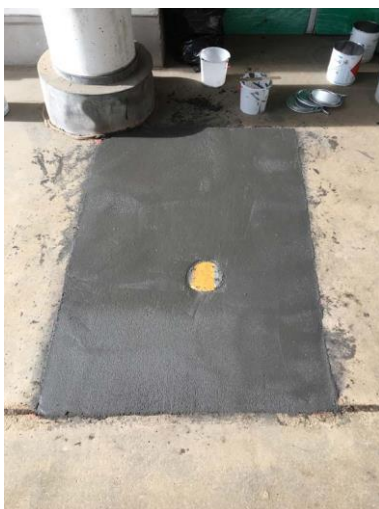
Triflex_Gully-Sanierung
Parkhaus_06.jpg

Nach nur einem Tag realisierten die geschulten Verarbeiter mit Triflex AWS eine dauerhafte Abdichtung, die zuverlässig vor Feuchteschäden schützt und sich optisch in das Bestandsbild des Parkhauses einfügt.
