Bildunterschriften

Die Rigolrinne an der Parkgarageneinfahrt eines Wiener Wohnhauses musste wegen Undichtigkeiten ausgetauscht werden. Vor dem Einsetzen der neuen Rinne und dem Auftrag der Abdichtung wurde der Untergrund durch Anschleifen vorbereitet.

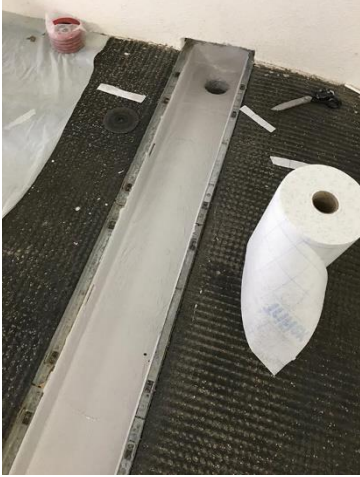
TAT_Rigolrinne-TG-
Wien_04.jpg

Die neue Rigolrinne ist dank Triflex ProDetail dauerhaft dicht. Weil PMMA schnell aushärtet, war die Einfahrt nach kürzester Zeit wieder befahrbar.
