Bildunterschriften

Ein Mehrfamilienhaus im niederösterreichischen Mistelbach wurde einer umfassenden thermischen Sanierung unterzogen. Im Zuge dessen wurden die auskragenden Balkonplatten der insgesamt 24 Balkone nachträglich gedämmt und neu abgedichtet. Zum Einsatz kam Triflex BIS, ein kombiniertes System aus Wärmedämmung und PMMA-Abdichtung, inklusive begehbare Bodenschichtung in optisch ansprechendem Design.

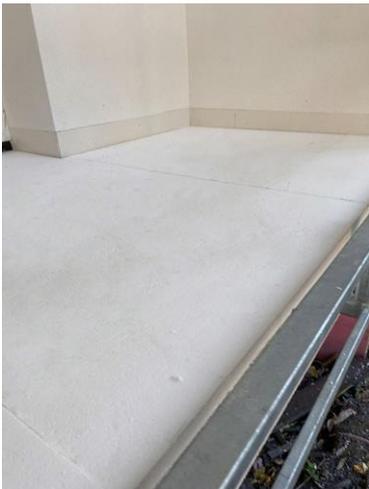
TAT_Thermische-
Balkonsanierung-
Mistelbach_02.jpg

Triflex BIS überzeugt vor allem durch seinen niedrigen Systemaufbau von nicht mehr als 10 cm. Nach der Entfernung des Altbelags und einer Untergrundvorbehandlung durch eine Baufirma wurde als erster Schritt eine Gefälledämmung aus EPS-Platten verlegt.

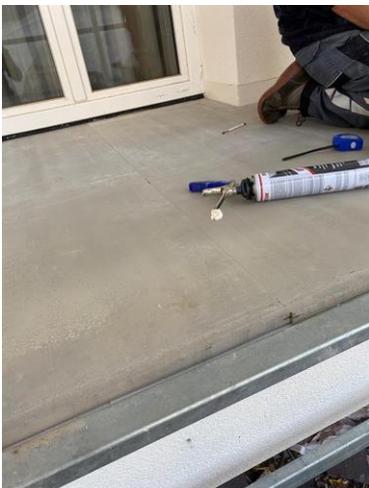
TAT_Thermische-
Balkonsanierung-
Mistelbach_03.jpg

Anschließend verklebte der ausführende Betrieb Triflex Aquapanel Platten. Danach erfolgte schichtweise der Auftrag des Balkon Abdichtungssystems Triflex BTS-P.

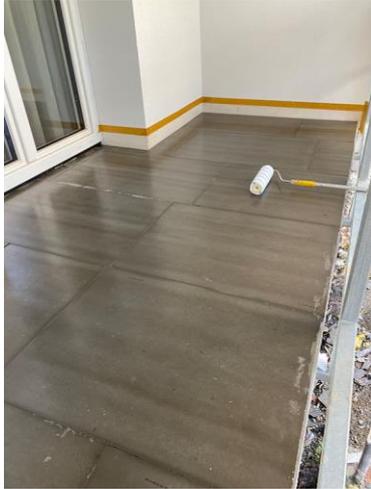
TAT_Thermische-
Balkonsanierung-
Mistelbach_04.jpg

Die gesamte Fläche wurde mit dem Triflex Cryl Primer 276 grundiert. Das Produkt wird mit einer Rolle appliziert. Kurze Aushärtungszeiten zwischen den einzelnen Schritten gewährleisteten einen zügigen Projektfortschritt.

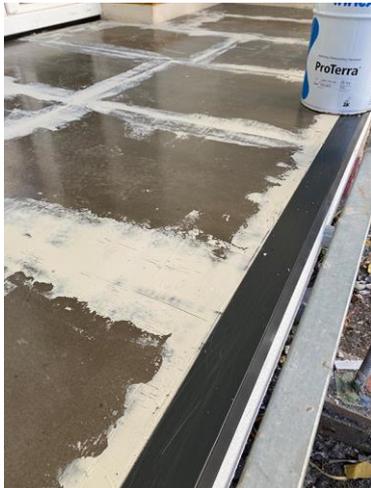
TAT_Thermische-
Balkonsanierung-
Mistelbach_05.jpg

Die Verarbeiter haben im nächsten Schritt alle Fugen und Ausbrüche mit Triflex Cryl Spachtel ausgespachtelt.

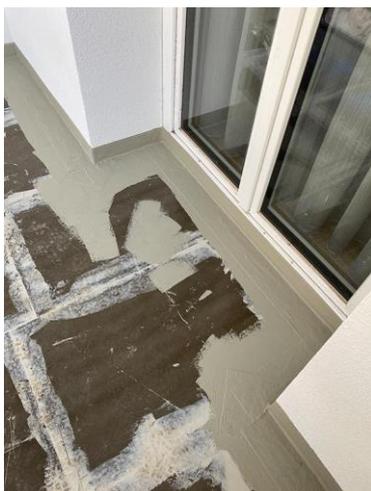
TAT_Thermische-
Balkonsanierung-
Mistelbach_06.jpg

Das vliesarmierte Triflex ProDetail kam an den Wand-, Detail- und Blechanschlüssen zur Anwendung. Das Flüssigharz schmiegt sich flexibel selbst um komplizierte Geometrien. Es haftet auch an senkrechten Flächen vollflächig und hinterlaufsicher.

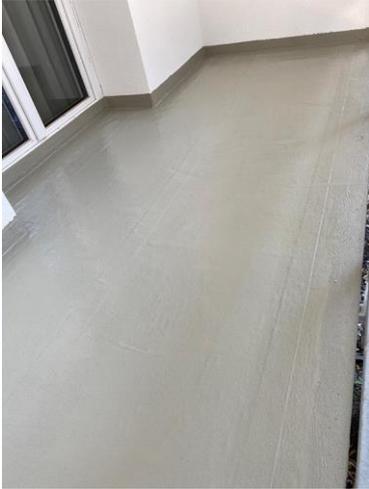
TAT_Thermische-
Balkonsanierung-
Mistelbach_07.jpg

Die Fläche wurde mit Triflex ProTerra abgedichtet, welches ebenfalls vliesarmiert ist.

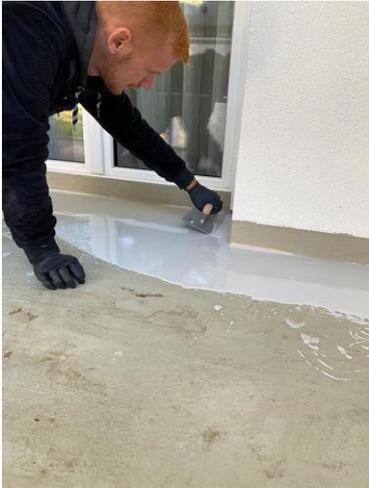
TAT_Thermische-
Balkonsanierung-
Mistelbach_08.jpg

Die Verarbeiter haben die Nutzschrift schließlich mit Triflex ProFloor hergestellt. Sie wurden von Triflex-Mitarbeitern in Umgang mit dem System ausführlich geschult.

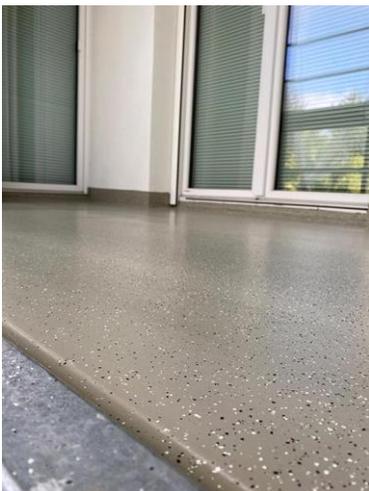
TAT_Thermische-
Balkonsanierung-
Mistelbach_09.jpg

In die Versiegelung Triflex Finish 205 wurden Micro Chips in Schwarz und Weiß eingestreut. Das Ergebnis ist eine Oberfläche mit einem modernen und zeitgleich zeitlosen Look.

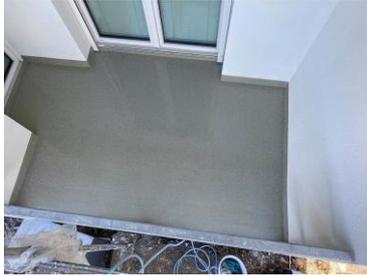
TAT_Thermische-
Balkonsanierung-
Mistelbach_10.jpg

Die energetische Sanierung war erfolgreich, Wärmebrücken werden dank des Einsatzes von Triflex BIS künftig vermieden. Die Bausubstanz ist somit dauerhaft für Feuchteintrag geschützt und die Bewohner profitieren von Heizkosteneinsparungen.
