Bildunterschriften

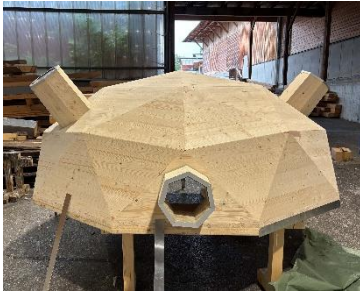
TAT_Kunstwerk
Skulpturenpark_01.jpg

Detailreich gefertigte Kröten-Skulptur aus Holz für den Skulpturenpark der Kulturwerkstatt Holzbau Gasser.

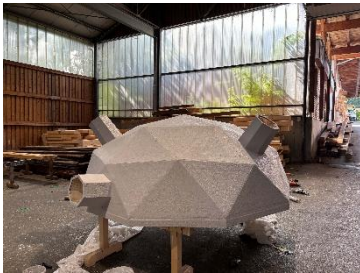
Triflex_Kunstwerk
Skulpturenpark_02.jpg

Die Verarbeiter der Hedenik GmbH grundierten die Holzoberfläche mit Triflex Cryl UniPrimer 285 und schufen so die optimale Basis für eine sichere Haftung des Flüssigkunststoffs.

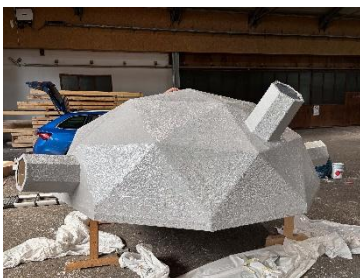
Triflex_Kunstwerk
Skulpturenpark_04.jpg

Mit Triflex ProDetail entsteht eine durchgängige, fugenlose Oberfläche, die zum Schluss noch mit Triflex Cryl Finish 205 versiegelt wurde.

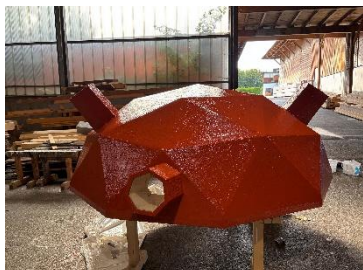
Triflex_Kunstwerk
Skulpturenpark_05.jpg

Die markante rote-orangene Oberfläche verleiht der Kröten-Skulptur aus Holz eine ausdrucksstarke Optik.

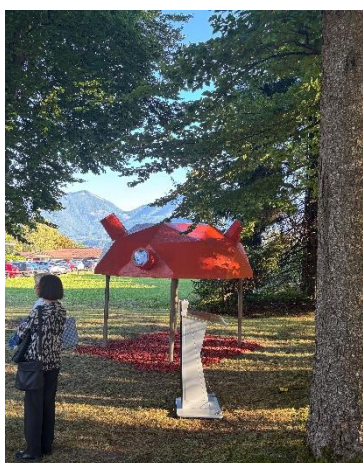
Triflex_Kunstwerk
Skulpturenpark_06.jpg

Die Kröte ist ein echter Blickfang im Skulpturenpark und dank Triflex langfristig vor Witterungseinflüssen geschützt.
