# Bildunterschriften

Schnell saniert: Mit dem PMMA-basierten Flüssigkunststoff-System Triflex ProDetail ist die Rigolrinne im Wiener Parkhaus dauerhaft geschützt.

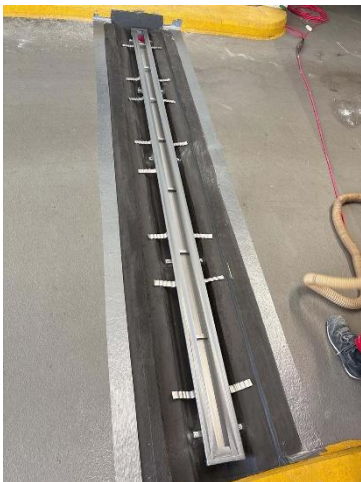
Triflex\_Parkhaussanierung  
Rigol Wien\_02.jpg

Nach dem Abriss der alten Rigolrinne und der Grundierung mit Triflex Cryl Primer 276, versetzten die Verarbeiter die neue Rinne mit dem schnellhärtenden Reparaturmörtel Triflex Cryl RS 240.

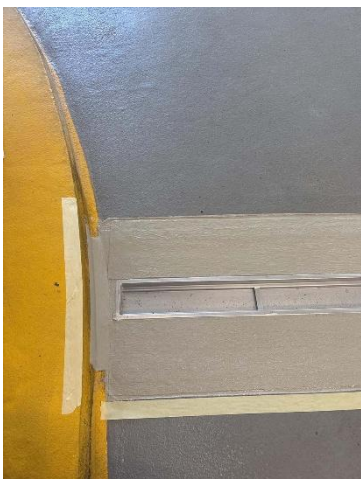
Triflex\_Parkhaussanierung  
Rigol Wien\_03.jpg

Die Abdichtung erfolgte mit Triflex ProDetail, die Nutzschicht wurde mit Triflex Cryl M 264 ausgeführt. Das System wird als rutschsichere Beschichtung eingesetzt.

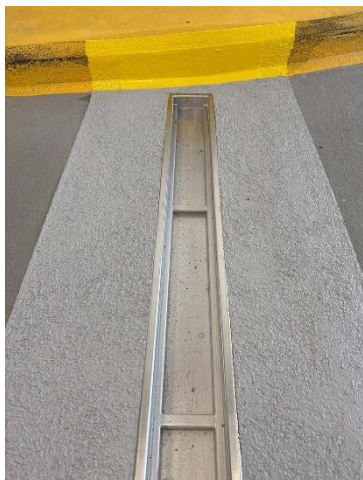
Triflex\_Parkhaussanierung  
Rigol Wien\_04.jpg

Dank der zügigen Verarbeitung und kurzen Aushärtungszeit blieb die Sperrung der Ein- und Ausfahrt auf ein Minimum beschränkt.
