# Bildunterschriften

Die Sheddächer einer Halle der Firma Alstom in Braunschweig erforderten eine Sanierung, um das Gebäude für die neue Nutzung vorzubereiten.

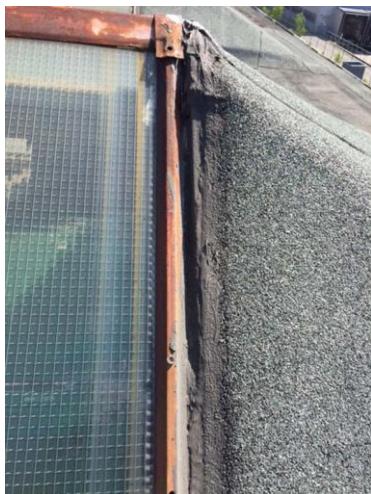
Triflex\_Sheddächer  
Alstom\_02.jpg

Kitt-Abdichtungen und Metallbänder waren mit der Zeit porös geworden, so dass Feuchtigkeit in das Gebäude eindrang.

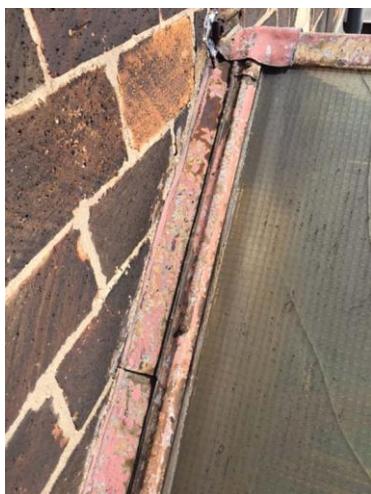
Triflex\_Sheddächer  
Alstom\_03.jpg

Zusätzlich zu den Scheibenrahmen erforderten auch die Wandanschlüsse eine fachgerechte und langfristige Abdichtung.

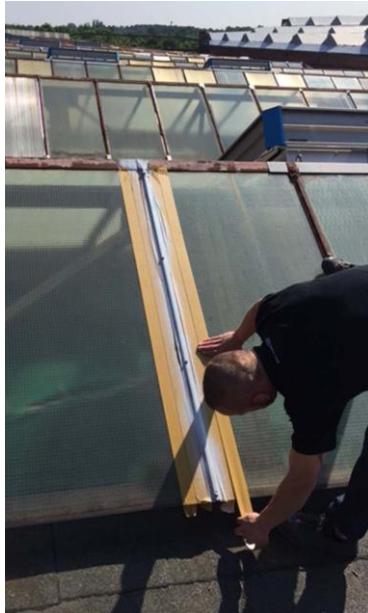
Triflex\_Sheddächer  
Alstom\_04.jpg

Bei einem Haftzugtest stellten die Mitarbeiter von Triflex und der sunTEC Group fest, dass die ausgewählte Flüssigkunststoff-Lösung optimal für die Abdichtung der Sheddächer geeignet ist.
