Ein Mehrfamilienhaus im niederösterreichischen Mistelbach wurde einer umfassenden thermischen Sanierung unterzogen. Im Zuge dessen wurden die auskragenden Balkonplatten der insgesamt 24 Balkone nachträglich gedämmt und neu abgedichtet. Zum Einsatz kam Triflex BIS, ein kombiniertes System aus Wärmedämmung und PMMA-Abdichtung, inklusive begehbare Bodenschichtung in optisch ansprechendem Design.

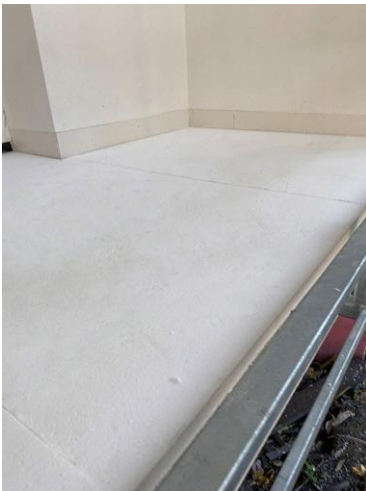
Triflex_Thermische-
Balkonsanierung-
Mistelbach_02.jpg

Triflex BIS überzeugt vor allem durch seinen niedrigen Systemaufbau von nicht mehr als 10 cm. Nach der Entfernung des Altbelags und einer Untergrundvorbehandlung durch eine Baufirma wurde als erster Schritt eine Gefälledämmung aus EPS-Platten verlegt.

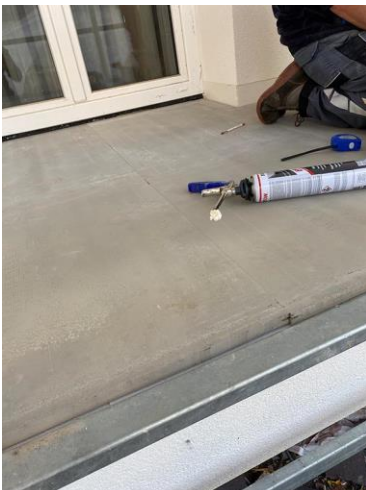
Triflex_Thermische-
Balkonsanierung-
Mistelbach_03.jpg

Anschließend verklebte der ausführende Betrieb Triflex Aquapanel Platten. Danach erfolgte schichtweise der Auftrag des Balkon Abdichtungssystems Triflex BTS-P.

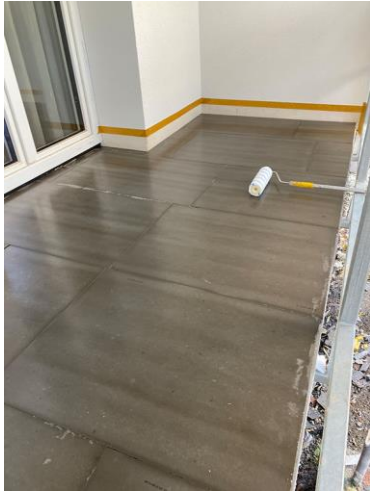
Triflex_Thermische-
Balkonsanierung-
Mistelbach_04.jpg

Die gesamte Fläche wurde mit dem Triflex Cryl Primer 276 grundiert. Das Produkt wird mit einer Rolle appliziert. Kurze Aushärtungszeiten zwischen den einzelnen Schritten gewährleisteten einen zügigen Projektfortschritt.

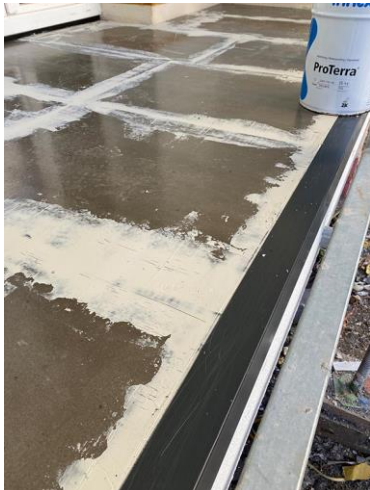
Triflex_Thermische-
Balkonsanierung-
Mistelbach_05.jpg

Die Verarbeiter haben im nächsten Schritt alle Fugen und Ausbrüche mit Triflex Cryl Spachtel ausgespachtelt.

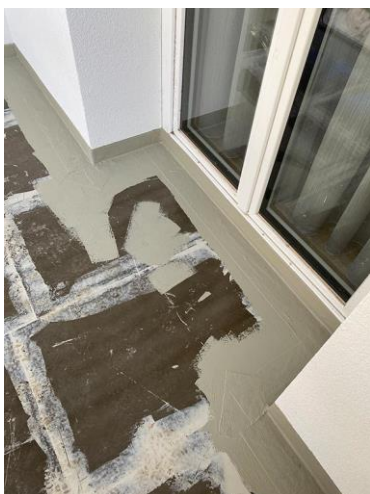
Triflex_Thermische-
Balkonsanierung-
Mistelbach_06.jpg

Das vliesarmierte Triflex ProDetail kam an den Wand-, Detail- und Blechanschlüssen zur Anwendung. Das Flüssigharz schmiegt sich flexibel selbst um komplizierte Geometrien. Es haftet auch an senkrechten Flächen vollflächig und hinterlaufsicher.

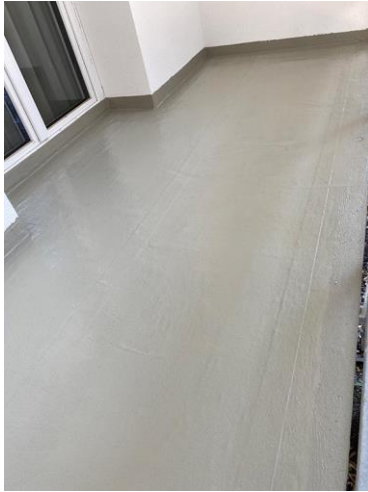
Triflex_Thermische-
Balkonsanierung-
Mistelbach_07.jpg

Die Fläche wurde mit Triflex ProTerra abgedichtet, welches ebenfalls vliesarmiert ist.

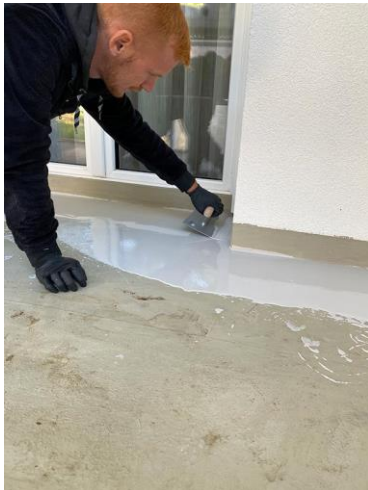
Triflex_Thermische-
Balkonsanierung-
Mistelbach_08.jpg

Die Verarbeiter haben die Nutzschiicht schließlich mit Triflex ProFloor hergestellt. Sie wurden von Triflex-Mitarbeitern in Umgang mit dem System ausführlich geschult.

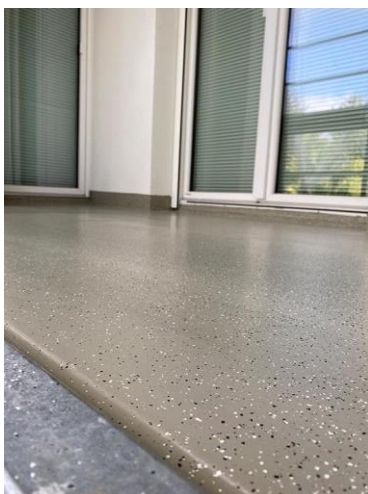
Triflex_Thermische-
Balkonsanierung-
Mistelbach_09.jpg

In die Versiegelung Triflex Finish 205 wurden Micro Chips in Schwarz und Weiß eingestreut. Das Ergebnis ist eine Oberfläche mit einem modernen und zeitgleich zeitlosen Look.

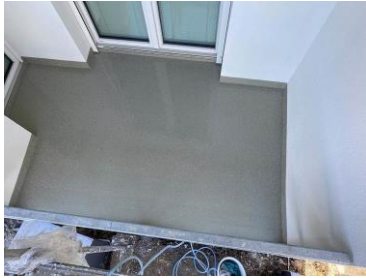
Triflex_Thermische-
Balkonsanierung-
Mistelbach_10.jpg

Die energetische Sanierung war erfolgreich, Wärmebrücken werden dank des Einsatzes von Triflex BIS künftig vermieden. Die Bausubstanz ist somit dauerhaft für Feuchteintrag geschützt und die Bewohner profitieren von Heizkosteneinsparungen.
