Bildunterschriften

Triflex_Umkehrdach
Erlangen_01.jpg

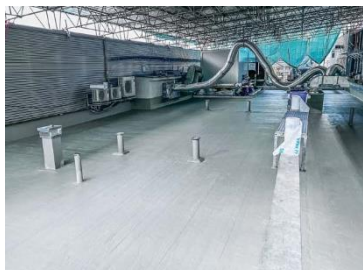
Triflex_Umkehrdach
Erlangen_05.jpg

Durch die Armierung von Triflex ProTect wird die Abdichtung widerstandsfähiger gegenüber mechanischen Beanspruchungen. Das Ergebnis ist eine gleichmäßige und qualitativ hochwertige Abdichtungsschicht.
